A rischio "u Santu Sarbaturi"

Il basamento ha bisogno di una sistemazione altrimenti potrebbe crollare la statua

Avviata la messa in sicurezza della statua del Redentore

Interventi di restauro pure sulla Croce e l'epigrafe del basamento

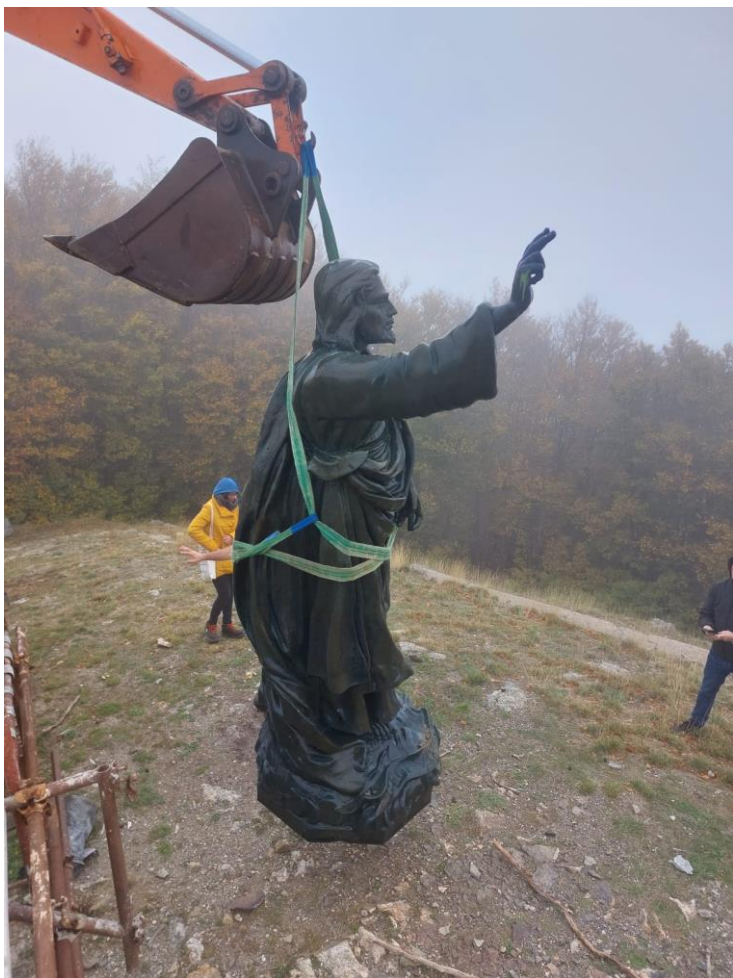
Finalmente il 16/10/23 iniziano i lavori della ditta Priolo che ci ha fornito questa stupenda foto del Redentore in volo e altre che riassumono la precarietà della situazione. Sicuramente la statua non avrebbe superato l'inverno incombente e sarebbe crollata.

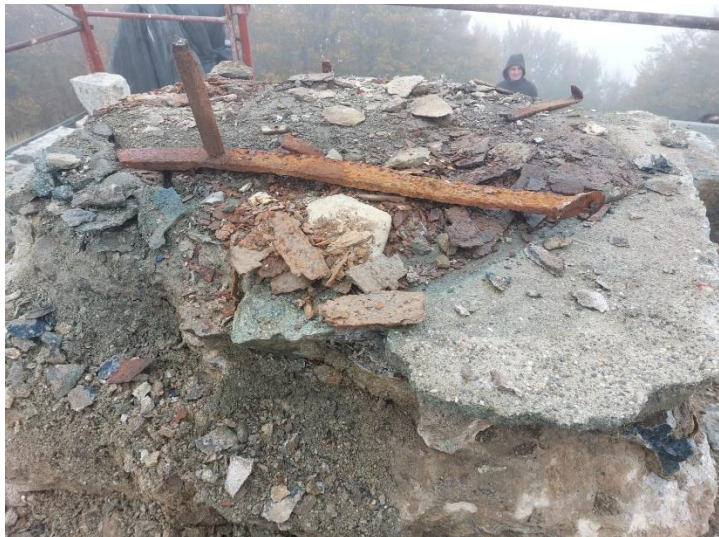
Ecco la situazione che ha trovato la ditta Priolo, la piattaforma su cui poggiava la statua completamente sbriciolata, la base metallica arrugginita e quasi dissolta, con uno solo dei quattro ancoraggi ancora in posizione ma pronto a dissolversi.

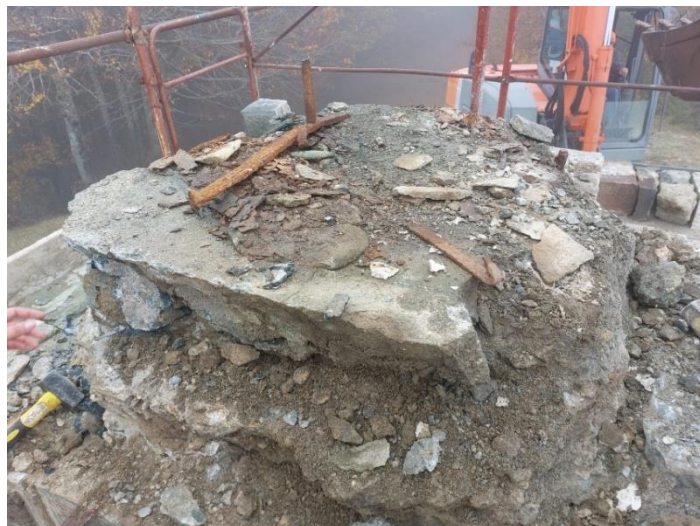
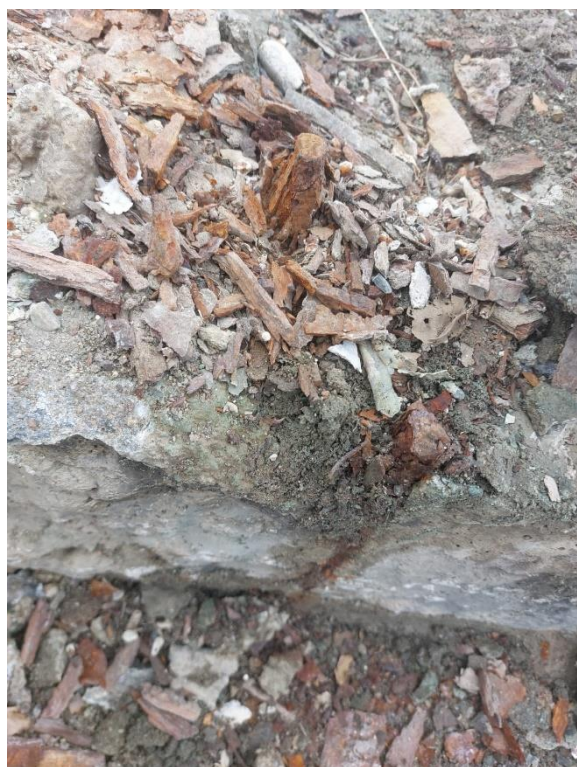
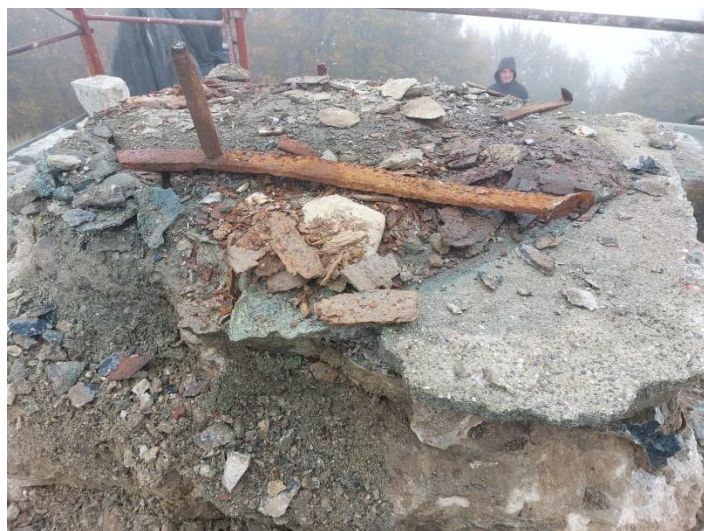
Qui vediamo la base esagonale della statua che poggiava sul basamento che si è disgregato; sfruttando questa forma geometrica la ditta ha costruito una base che permetterà alla statua di incastrarsi perfettamente cosa che, grazie a nuovi ancoraggi e nuova coibentazione, garantirà una durata più lunga del basamento e una migliore stabilità della statua del Redentore.

Priolo, con grande professionalità e delicatezza, è di alta qualità e la statua - prosegue il report - sarà ricollocata con tecniche più moderne e messa in sicurezza con un nuovo tipo di ancoraggio. Il basamento, con il riposizionamento delle pietre che lo compongono, sarà ricostituito nel miglior modo possibile. La coibentazione superiore e tra le stesse pietre lo renderà solido e duraturo, scongiurando le infiltrazioni di acqua che, diventando ghiaccio nella stagione invernale, riuscivano a dilatare le fessure creando i problemi che abbiamo riscontrato».

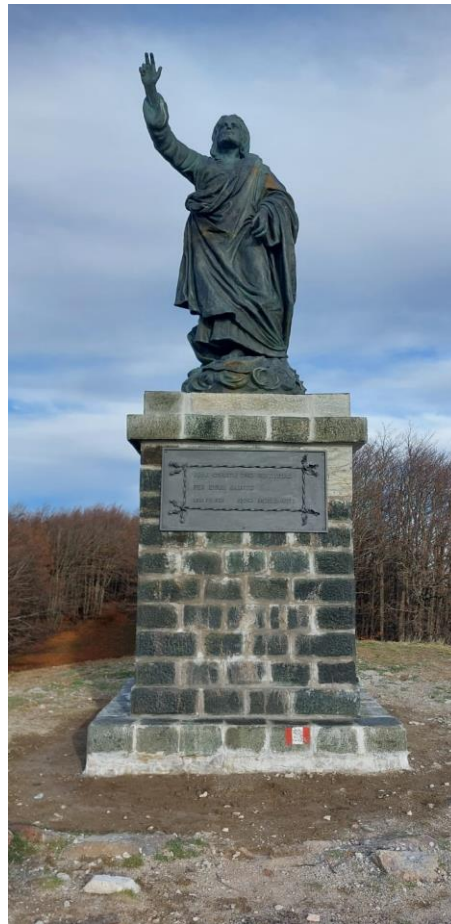
Nino Priolo durante il sopralluogo condotto venerdì 24 novembre u.s., insieme all'arch. Cristina Sciarrone incaricata della Soprintendenza Archeologia Belle Arti e Paesaggio a seguire i lavori, ha potuto constatare che la neve, per questa volta, è stata solo una nota che ha esaltato il magnifico lavoro eseguito in un mese con grande perizia. Infatti l'arch. Sciarrone ha potuto constatare la bontà del lavoro svolto non solo nel riparare l'alloggiamento della statua, ma anche il pregevole rifacimento di tutto il basamento composto, come si sa, dalla pietra verde di Delianuova e dalla pietra bianca di Lazzaro, due pietre provenienti da due zone del nostro amato Aspromonte.
